ESTUDO DA CLARIFICAÇÃO DE EFLUENTE CONTAMINADO NA LAGOA DE CAPTAÇÃO DE PAJUÇARA-RN, UTILIZANDO-SE O CARVÃO ATIVADO

STUDY ON THE CLARIFICATION OF CONTAMINATED EFFLUENT IN THE CAPTAIN POND OF PAJUÇARA-RN, USING ACTIVATED CARBON

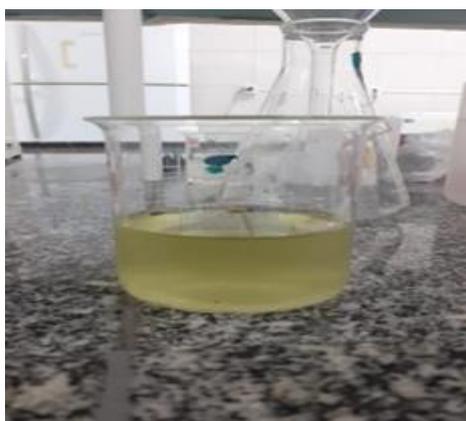
Fig. 1 Filtrando efluente com carvão granulado.

2.3 Da análise em laboratório: O efluente foi filtrado usando tanto o carvão granulado quanto o carvão em pó. Analisaram-se do efluente bruto seu PH, condutividade, densidade e turbidez. Logo depois, a água foi fracionada em três partes de 50 ml com três partes do carvão granulado, sendo 20g, 40g e 60g, respectivamente para cada uma. Depois, foram usados 100 ml do efluente para 20g de carvão ativado em pó e, por último, foram usados 193 ml para 50 g do carvão em pó, obtendo-se resultados significativos. Analisou-se ainda a amostra clarificada de saída do carvão em pó, obtendo-se PH, condutividade, densidade e turbidez.

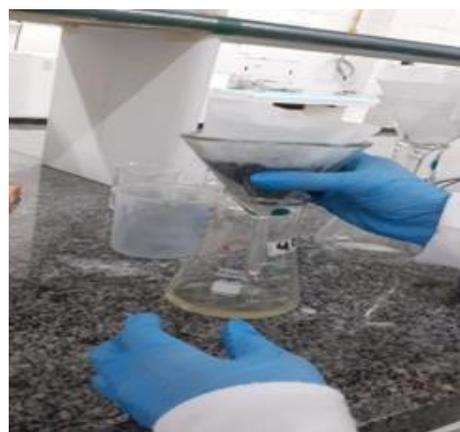
Fig. 2 Efluente bruto.

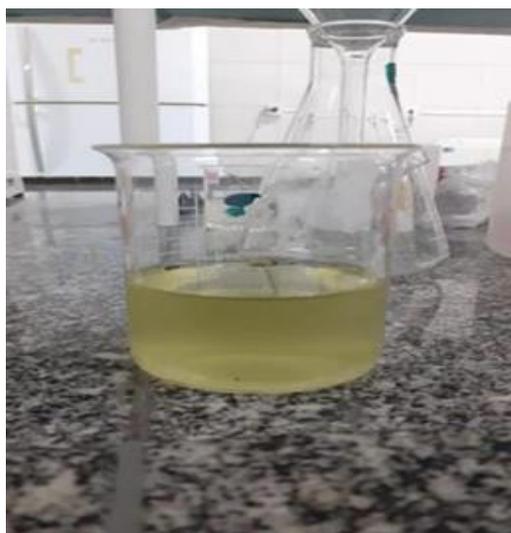
Fig. 3: Amostra do efluente bruto.

A figura 3 mostra a amostra bruta da lagoa de Pajucara Natal-RN, a figura 4 mostra uma imagem da crescente clarificação usando o carvão ativo em pó.

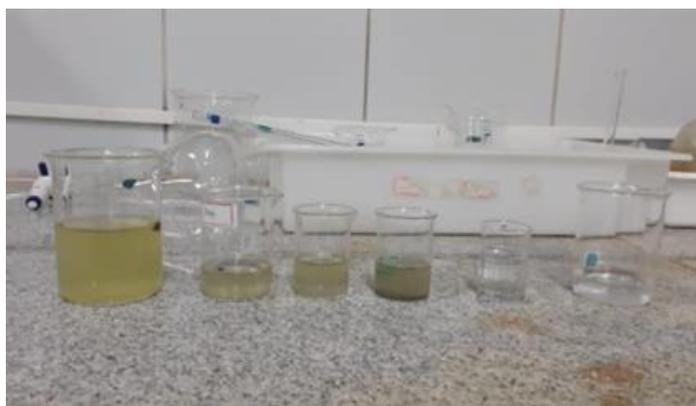
Fig. 4: Resultado qualitativo dos testes realizados com carvão ativado em pó nos efluentes da lagoa de captação de Pajuçara, Natal.

Em relação à turbidez, houve um aumento do seu valor em NTU com o acréscimo do carvão granulado médio. Tendo uma crescente turbidez nos recipientes de quantidades 20g, 40g e 60g de uso do carvão granular médio no experimento; para essas mesmas massas de carvão em pó, observou-se um clareamento nessas amostras. Utilizando-se o carvão em pó, sua turbidez teve uma redução, ficando 5 NTU na primeira
